Assunto: Modificação no Timer e chicote -- LL Compacta
Modelos: BLC19A/B
Marcas: Brastemp

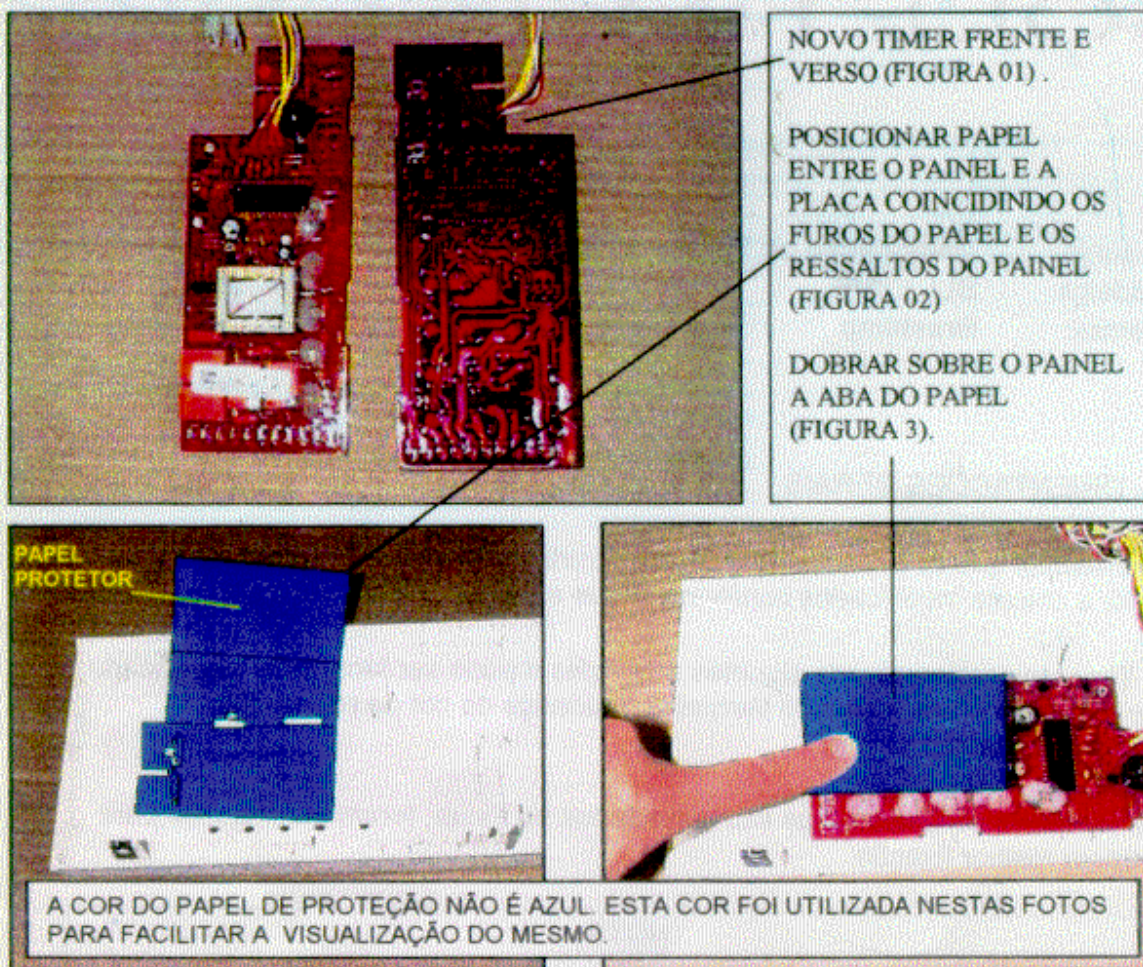
2. FIGURAS

Foi implementado também um novo papel anti-chamas que está sendo montado entre o painel e o timer, coincidindo os furos deste papel com os ressaltos do painel (figura 02).

Este papel tem a finalidade de evitar a propagação de chamas em caso de curto circuito no timer (placa).

O Timer (placa) apresenta algumas melhorias e pode ser facilmente identificado devido a sua nova coloração vermelha (mudança da cor da resina que anteriormente era incolor).

Os terminais do Chicote que são conectados ao Timer, foram modificados para garantir melhor fixação.
