Assunto: **Rompimento do Chicote do Motor**
Modelos: **BWQ22B, BWR22C, BWF22A, BWQ24A**
Marca: **Brastemp**

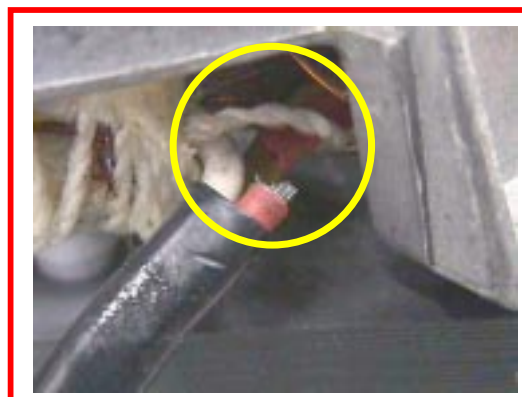
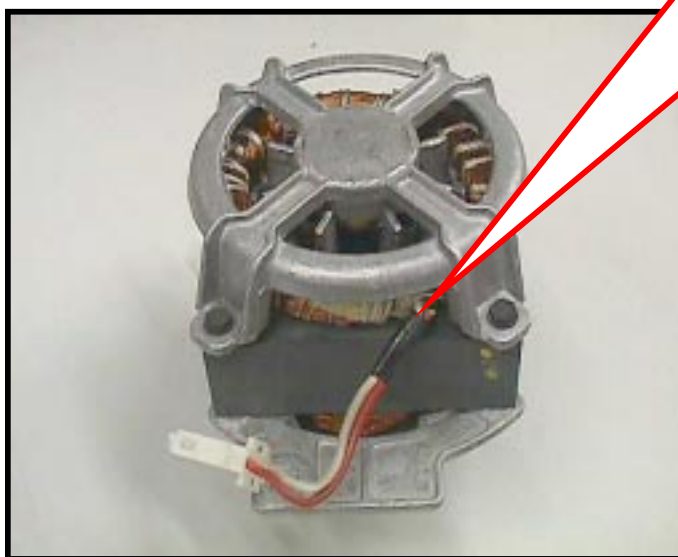
Foi detectado que a causa é o chicote do motor que se rompe durante o funcionamento da Lavadora e não se trata de um defeito no Timer.

Abaixo podemos ver um exemplo desta falha.

As Lavadoras produzidas a partir de Abril/99 passaram a ser montadas com dois fixadores presos ao Suporte do Tanque: um fixa o Chicote do Motor e o outro fixa o Chicote Único.

Esta medida evita que o chicote se rompa durante o funcionamento da Lavadora. Caso haja alguma ocorrência semelhante, deve-se trocar o motor e colocar os fixadores dos chicotes, conforme fotos abaixo:
