BT 0703
05.07.2000

Assunto: **Eletrobomba incorporada ao Tanque**
Modelos: **BWQ24A**
Marca: **Brastemp**

Informamos que a partir de Junho/2000, as Lavadoras BWQ24A, com número de série inicial CF0000001, passam a ter a Eletrobomba fixada diretamente ao Tanque e não mais no Gabinete.

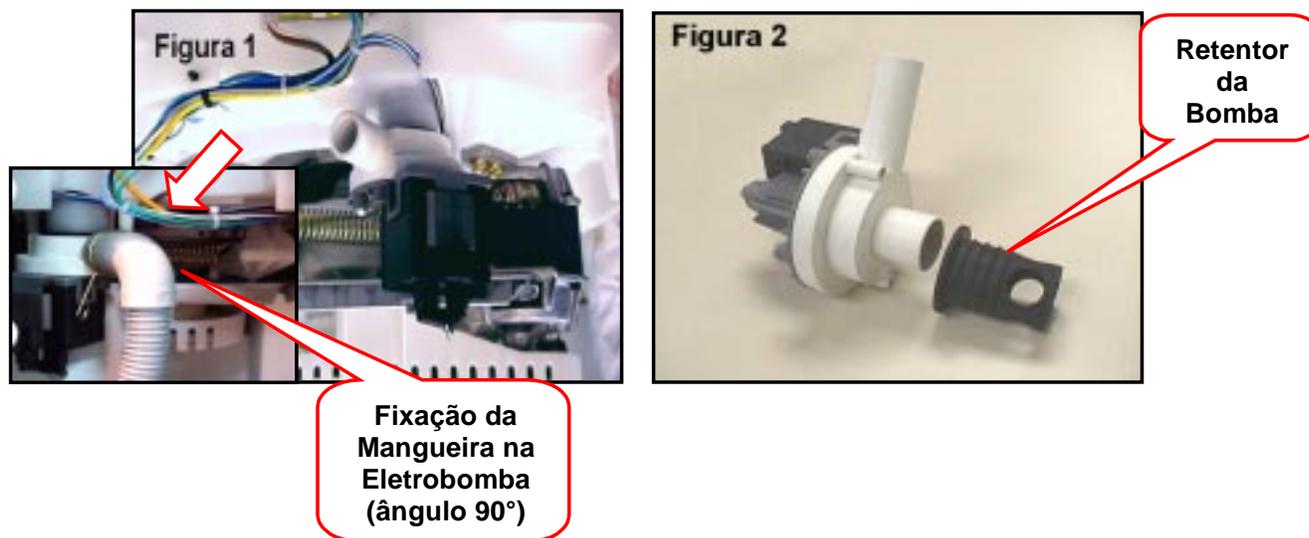
Este componente deixa de ser fixado no gabinete e passa a ter nova fixação no fundo do Tanque (Figura 1). A Mangueira da Eletrobomba foi eliminada e acrescentado o Retentor da Eletrobomba (Figura 2).

O RETENTOR DA ELETROBOMBA TEM DUAS FUNÇÕES:

- EVITAR VAZAMENTO NA JUNÇÃO TANQUE/ELETROBOMBA
- CAÇA HASTES OU OBJETOS ESTRANHOS

A Mangueira é fixada na Eletrobomba com uma braçadeira, formando um ângulo de 90° (Figura 1).

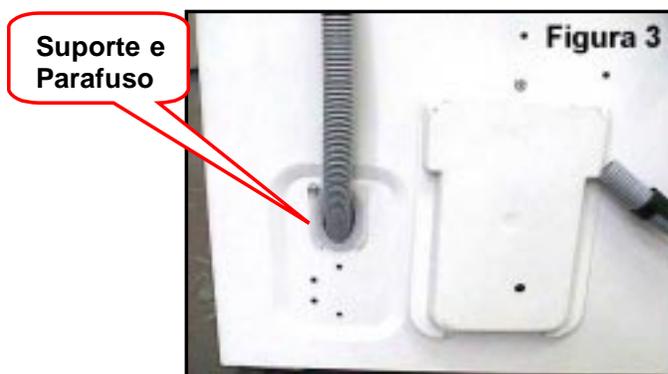
Este componente sofreu alterações no seu comprimento e encaixe. A nova Mangueira está maior e passa a ser fixada no Gabinete com Parafuso e Suporte (Figura 3).

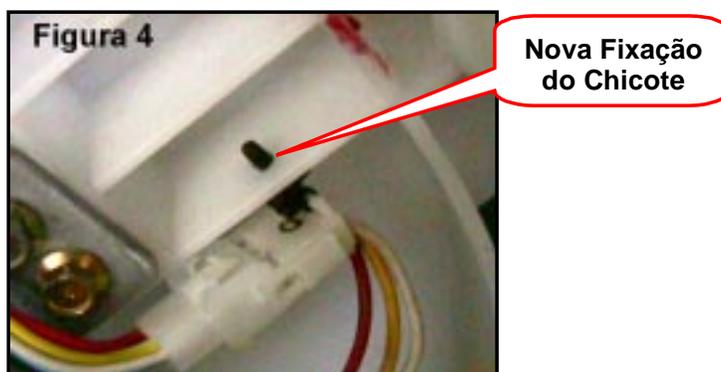
Este componente sofreu alteração no seu comprimento e fixação (Figura 4). Novo Chicote é maior que o antigo e passa a ser fixado no Tanque.

As Lavadoras BWQ24A fabricadas antes de julho/00, ou seja, antes da modificação da Eletrobomba, possuem Chicote de Fios menor que o Chicote da máquina com a Eletrobomba incorporada (Figura 4) e também possuem uma Presilha de Amarração do Chicote no Motor diferente da máquina atual (Figura 5).

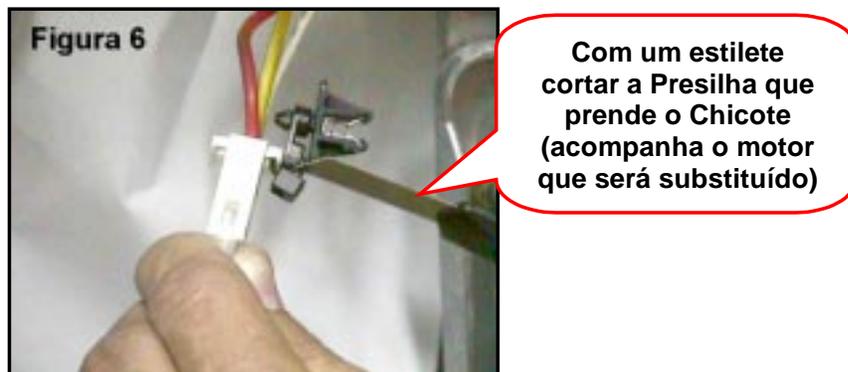
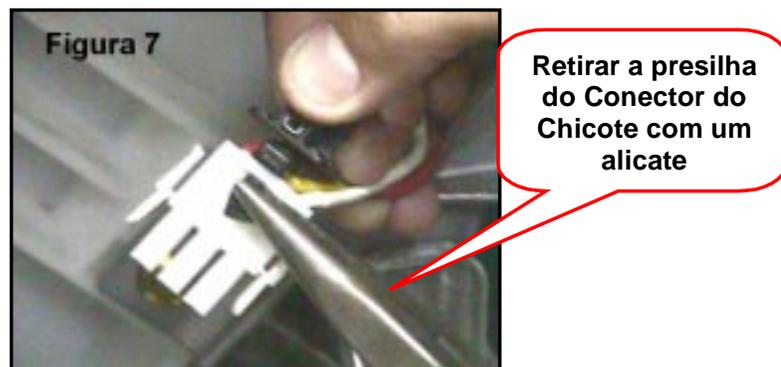
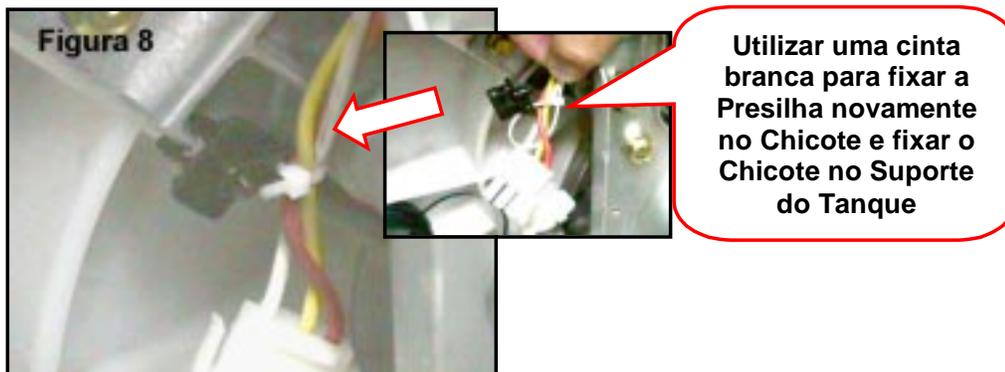
3.1. Procedimento para a troca

Este procedimento se faz necessário pelo fato dos Tanques antigos não possuírem furação para fixar a nova Presilha que acompanha o Chicote de Fios do Motor e também devido ao comprimento do chicote antigo ser menor do que o atual

Não é necessário cortar a nova presilha que acompanha os motores atuais
