BT 0705
01.08.2000

Assunto: **Alteração da Banda do Freio**
Modelos: **Todos os modelos**
Marca: **Brastemp, Consul**

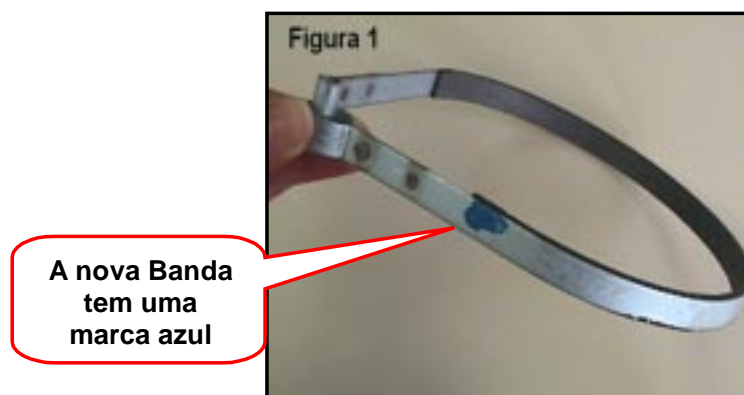
Com o objetivo de melhorar a qualidade e reduzir o problema de Barulho durante a agitação, relacionados a Banda do Freio raspando na Panela, informamos que a partir de Agosto/2000, todas as Lavadoras passam a ter uma nova Banda do Freio (Figura 1).

Esta nova banda não teve alterações dimensionais, a modificação foi somente do tipo de material de fabricação.

DESCRIÇÃO	CÓDIGO ANTIGO	CÓDIGO NOVO
Sub conjunto Banda do Freio	000360760	326000208

AS NOVAS PEÇAS SÃO INTERCAMBIÁVEIS COM A CONDIÇÃO ANTERIOR A ESTA MODIFICAÇÃO.

SOMENTE SERÃO MATIDAS PARA REPOSIÇÃO AS NOVAS BANDAS DO FREIO.
