BT 0709
16.08.2000

Assunto: **Alteração nos Puxadores**
Modelos: **BRE43A e BRG43A**
Marcas: **Brastemp**

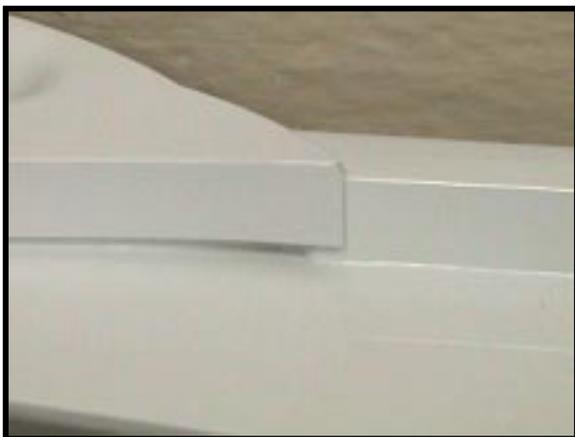
ERRADO

Informamos que os puxadores dos modelos mencionados acima com portas **zyrium**, sofreram uma alteração em sua peça, onde em casos de troca em campo, nos modelos antigos, percebe-se uma diferença no acabamento entre o puxador e a cabeceira da porta, conforme foto abaixo:
