| <b>Boletim Técnico</b><br>Consumer Service Division - CSD | Modelos: | <b>CDX-GT107_GT207</b> | |
| | Número | <b>26/06</b> | |

**Display apagado ou embaralhado**

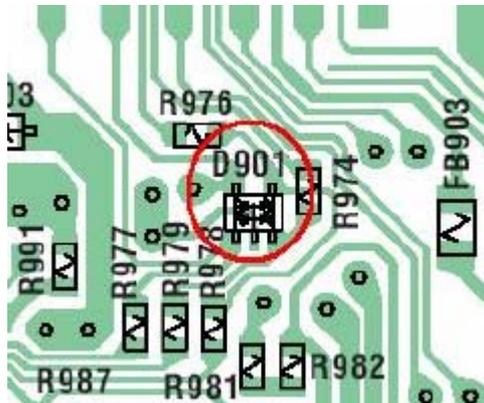
Display apagado ou embaralhado.

Após o painel frontal ser fixado, o diodo de proteção recebe uma sobre tensão e entra em curto ou fica com fuga.

Trocar o D901 quando for encontrado o sintoma acima.
