**BT0211**  
**09.04.97**

**Assunto:** Mangueira do Pressostato  
**Modelos:** BWR22A/ BLL22EDB  
**Marca:** Brastemp

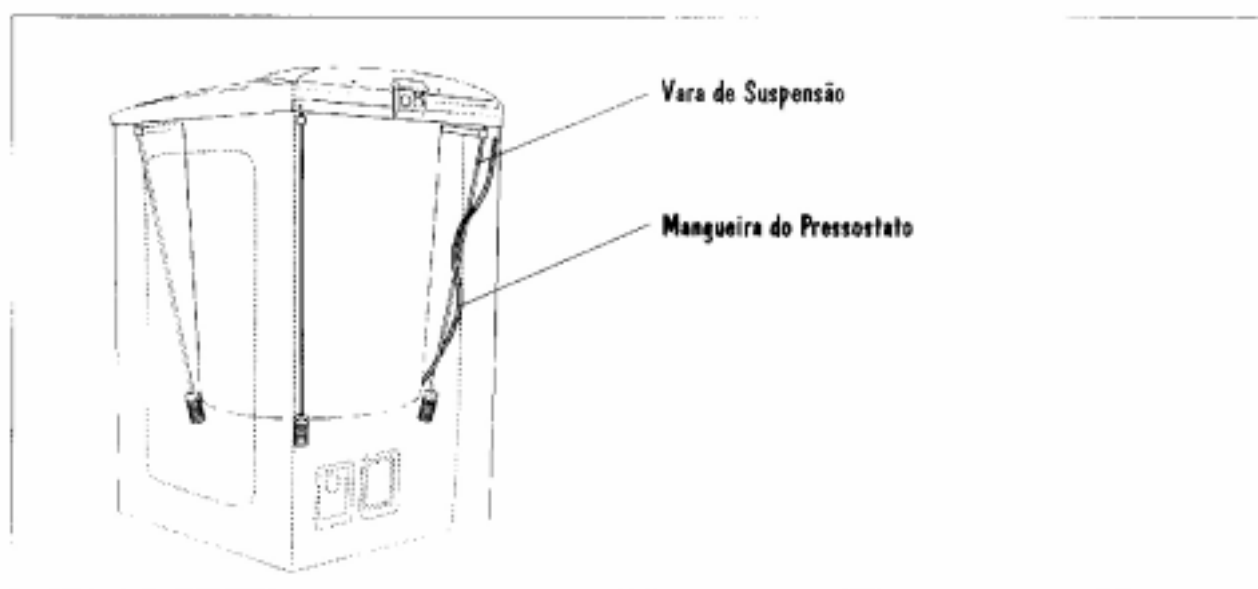
Fig.01

Dentro do processo de melhoria contínua da qualidade de nossos produtos, identificamos a existência de reclamação por motivo de "barulho durante a centrifugação" devido à Mangueira do Pressostato bater no Gabinete.

Como solução, há algum tempo a Mangueira do Pressostato está sendo enrolada em torno da Vara de Suspensão.

Solicitamos que em todo atendimento de Lavadoras o mesmo procedimento seja adotado, ou seja, basta dar duas voltas da Mangueira ao redor da Vara de Suspensão conforme a figura 01:
